**Капитальный ремонт учебного корпуса института,
расположенного по адресу:
г. Красноярск, пер. Вузовский, д. 3**

Обследование зданий и сооружений

0157-18-ОЗиС

2018г.

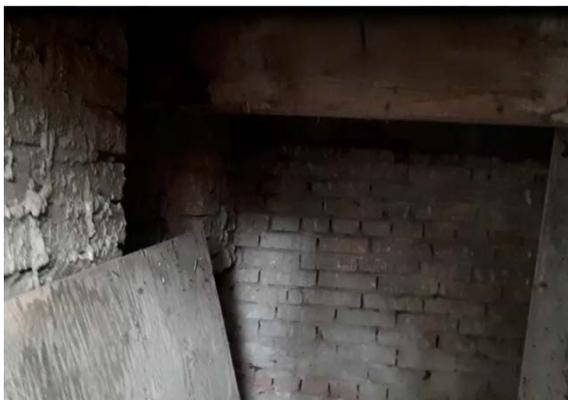
Фото 1 – Пространство под полом балкона.

№ фото	Описание изображения на фотографии	Дефекты
1.	Пространство под полом балкона.	Строительный мусор
2.	Вид на переулок.	Волосяные трещины, отслоение штукатурки, мусор

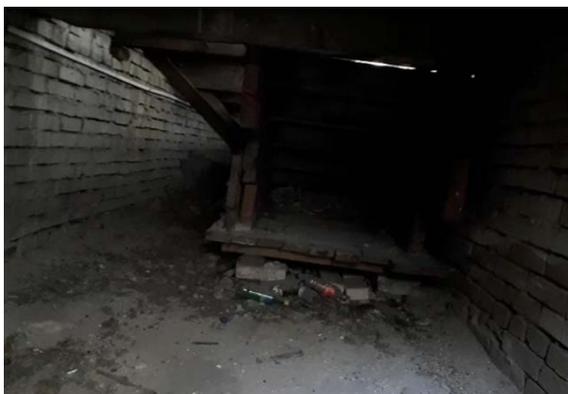
Фото 3 – Пространство под полом балкона.

3.	Пространство под полом балкона.	Строительный мусор
4.	Колонны на балконе	Волосяные трещины, отслоение штукатурки, мусор
5.	Пол и периметр балкона.	Пол разрушен

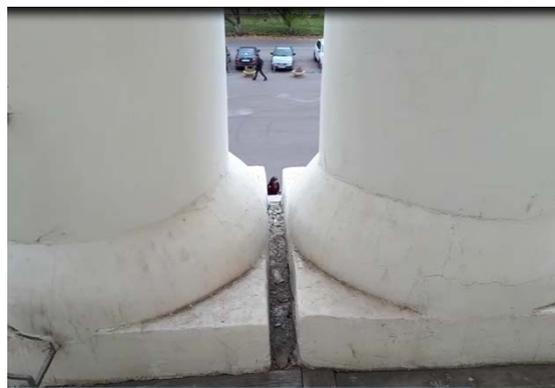
Фото 4 – Колонны на балконе

На балконе частично разрушен деревянный пол, разрушено покрытие кирпичного периметра, отходит штукатурка на колоннах.

1. Демонтаж старого пола балкона (доски)
2. Очистка, лакировка кирпичного периметра, закладка ниш
3. Реставрация частей колонны, пропитка двойная, штукатурка

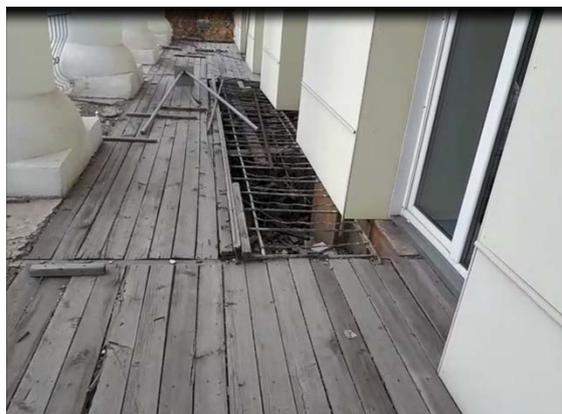
Фото 6 – Пол и периметр балкона.

6.	Пол и периметр балкона.	Пол разрушен
7.	Состояние пола в помещ. 22, 2-этаж.	Фанера под линолеумом в работоспособном состоянии
8.	Состояние помещ. 22, 3-этаж.	Отделка в работоспособном состоянии

4. Устройство нового пола (террасная доска), покраска. Поднять уровень основного пола на 400 мм, сделать подиум на 450 мм
5. Покраска ограждений, очистка от ржавчины

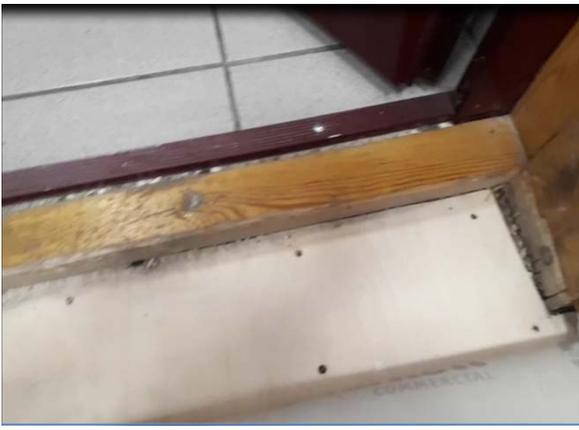
Фото 9 – Состояние пола в помещ. 22, 3-этаж.

9.	Состояние пола в помещ. 22, 3-этаж	Фанера под линолеумом в работоспособном состоянии
10.	Состояние помещ. 24, 3-этаж.	Отделка в работоспособном состоянии

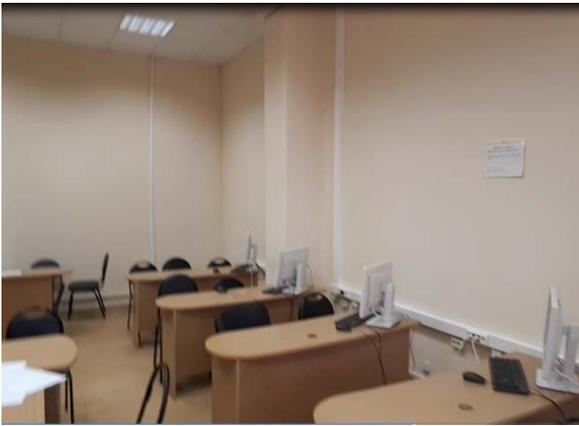
Фото 11– Состояние помещ. 23, 3-этаж.

11.	Состояние помещ. 23, 3-этаж.	Отделка в работоспособном состоянии
12.	Входная дверь в помещение 51.	Порог двери стерт
13.	Состояние помещ. 51, 3-этаж.	Отсутствует запорная и регулирующая арматура на радиаторах отопления

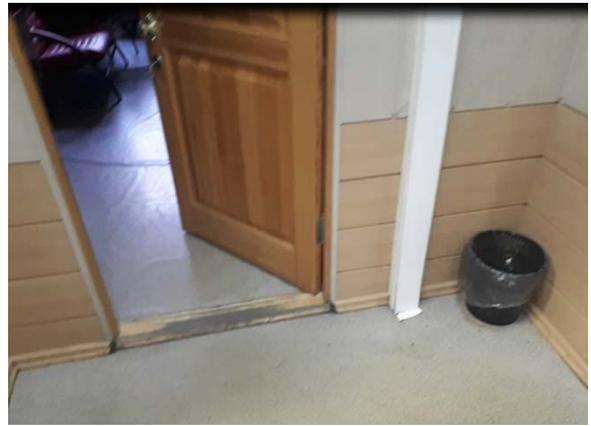
Фото 12– Входная дверь в помещении 51.

3. Окна, состояние – работоспособное, требуется регулировка.	
4. Двери входные, состояние – работоспособное, требуется регулировка. Двери в помещениях 48,49,50,51 требуют замены

8. Замена дверей.
9. Ремонт полов, отделочные работы балкона, ремонт (замена) систем отопления и вентиляции, ремонт (замена) систем энергообеспечения и электроснабжения, ремонт (замена) систем связи, сигнализации и других систем слабых токов.

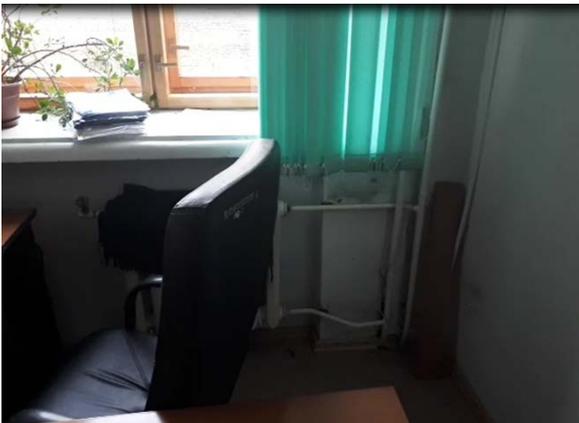
Фото 13– Состояние помещ. 51, 3-этаж.

Отопление централизованное от городских сетей. Система отопления двухтрубная, радиаторы отопления – чугунные. Радиаторы частично не имеют запорной и регулирующей арматуры. Вентиляция с естественным побуждением.

5. Инженерные коммуникации - физический износ составляет до 10%, состояние - работоспособное	
Отопление и вентиляция	Требуется замена радиаторов, установка запорной и регулирующей аппаратуры
Водопровод и канализация	Элементы водопровода и канализации находятся в хорошем состоянии
Электрооборудование, электроосвещение	Приборы и материалы электрических систем находятся в работоспособном состоянии.
Связь и сигнализация	Приборы и материалы систем связи и сигнализации находятся в работоспособном состоянии.

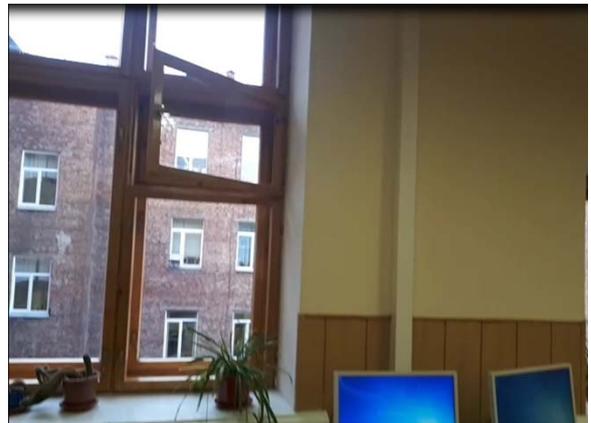
Фото 14– Окно в помещ. 49, 3-этаж.

14.	Окно в помещ. 49, 3-этаж.	Деревянное окно рассохлось
15.	Окно в помещ. 50, 3-этаж.	Деревянное окно рассохлось
16.	Состояние помещ. 48, 3-этаж.	Панели МДФ разрушены
