**Капитальный ремонт учебного корпуса института,
расположенного по адресу:
г. Красноярск, пер. Вузовский, д. 3**

Обследование зданий и сооружений

0157-18-ОЗиС

2018г.

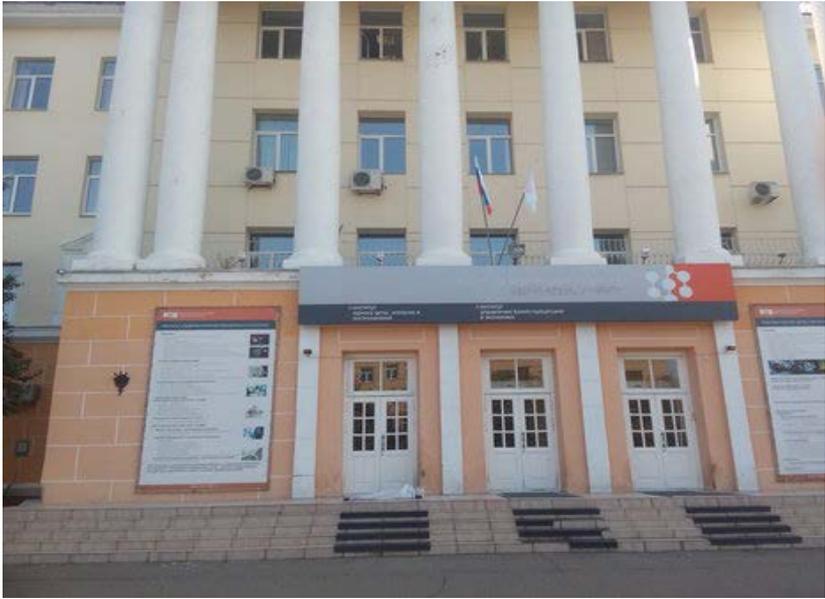
29	Полы	Полы в здании: плитка, линолеум по фанере;
30	Лестницы	Лестницы - сборные железобетонные
31	Категория технического состояния объекта	<u>На момент обследования – работоспособное</u>
32	Фотография объекта
